# Sicherheit um jeden Preis

## 3D-Laserscanning in der Flugzeugwartung

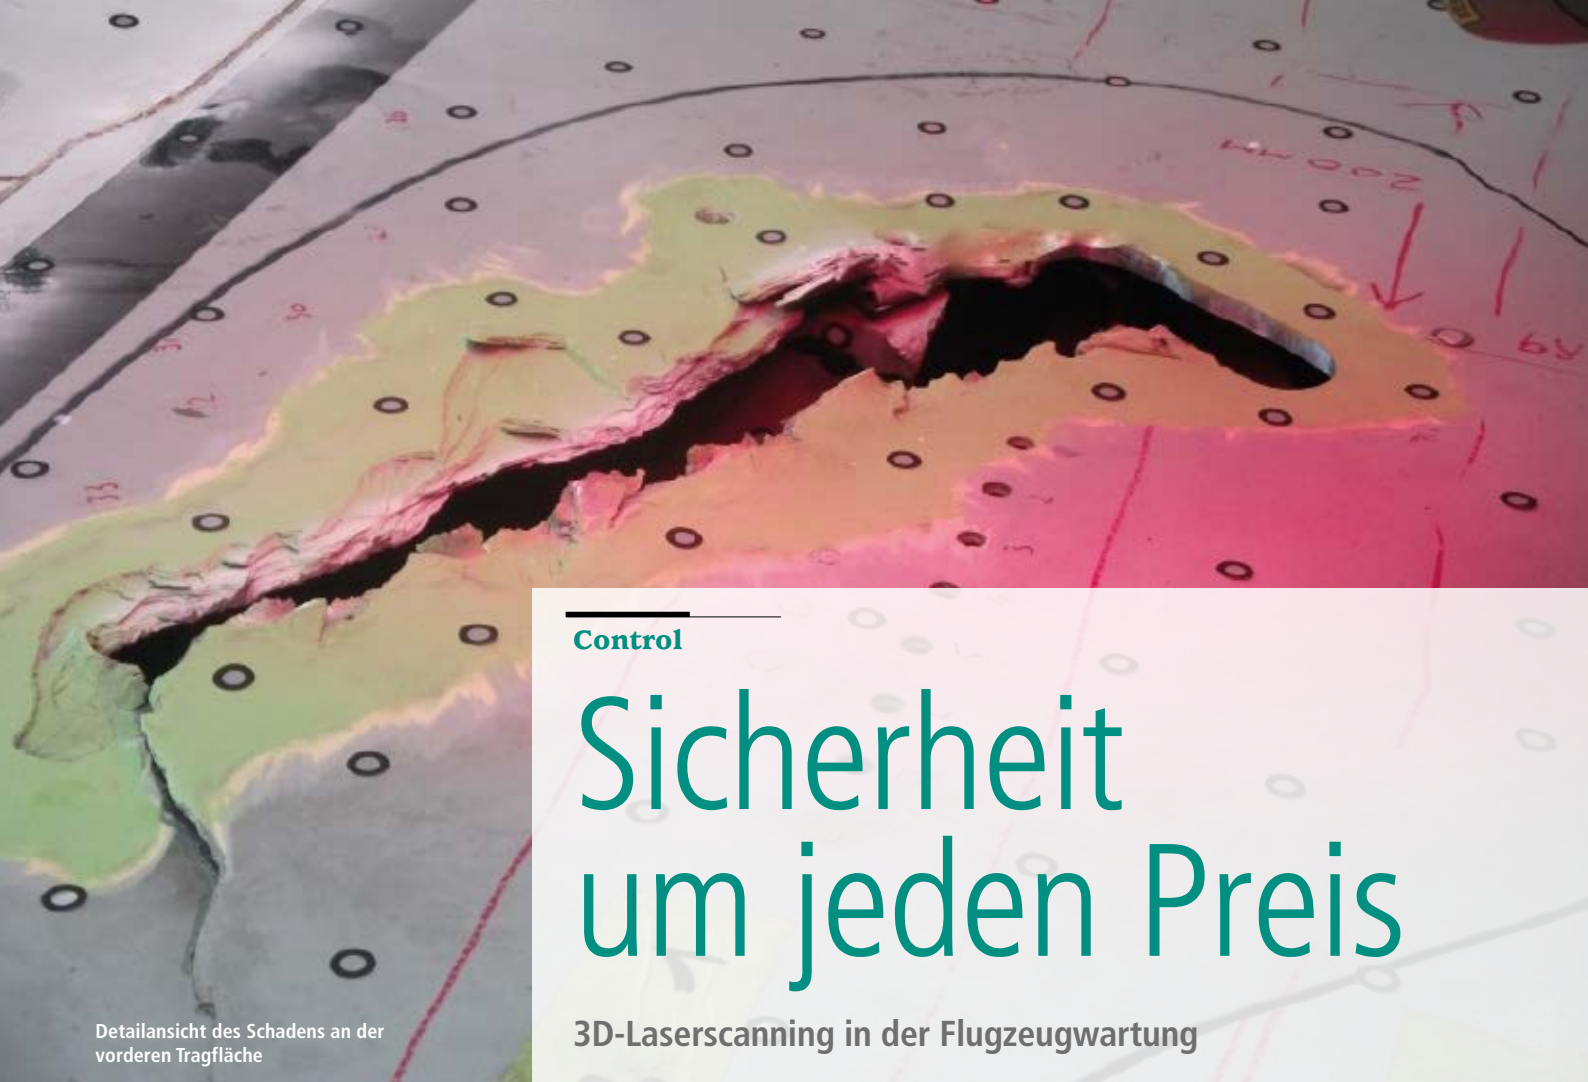
Detailansicht des Schadens an der vorderen Tragfläche

Die Beschädigung der oberen Außenhaut wurde für den Vergleich mit dem digitalen Versuchsmodell (D-VM) ausgewählt. Die erfassten 3D-Daten stimmten beinahe perfekt überein, zeigten jedoch einige Deformationen der oberen Außenhaut im Bereich der Beschädigung, die mit dem bloßen Auge nicht zu erkennen waren.

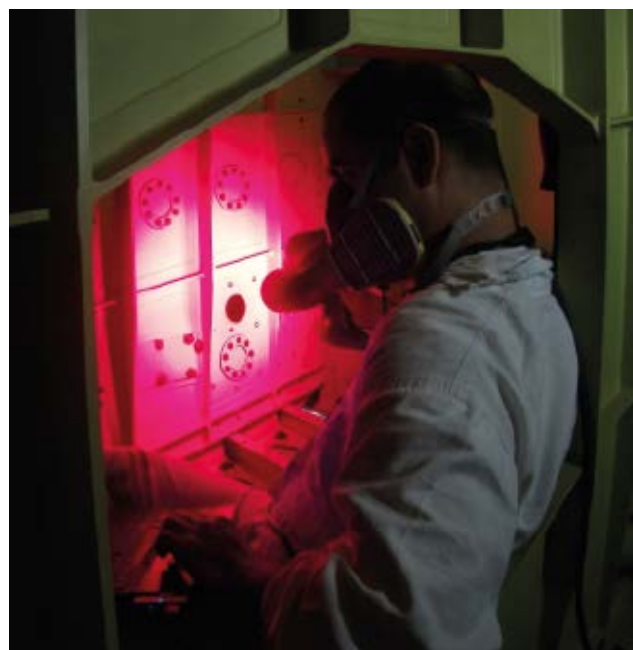
**Vor der Reparatur wird der beschädigte Bereich der vorderen Tragfläche gescannt.**

**3D-Laserscans:** Als letzter Schritt vor Ort wurden 3D-Scans der beschädigten Bereiche durchgeführt und mit Hilfe eines Handyscan 3D-Scanners dreidimensionale Rohdaten erzeugt. Beschädigungen der oberen Außenhaut, des Tankinnenraums und des vorderen Holms (bei entfernter Anströmkante) wurden für weitere Bewertungen gescannt.
